**הנידון: שרטון בכניסה למרינה הרצליה**

כתוצאה מהסערות האחרונות נוצר שרטון בכניסה למרינה הרצליה.

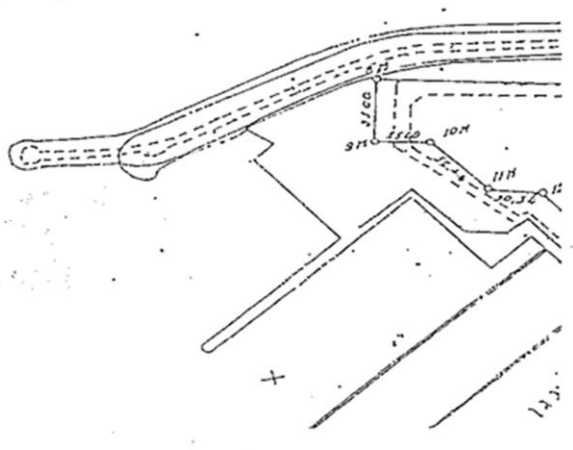
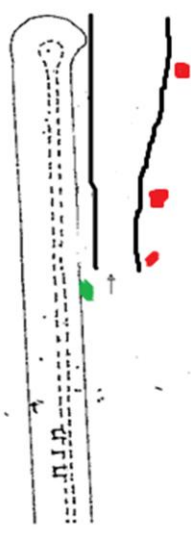
הגבול המזרחי של השרטון, מסומן במצופים אדומים.

מצורף בזאת שרטוט של פתח המרינה ומיקום המצופים.

עומק- 3.60 מטר רוחב- 20 מטר
מסלול יציאה וכניסה
מצורף

אבקש להפליג בזהירות ובימאות טובה בכניסה וביציאה מהמרינה.
